### DOCUMENTO FM1629/20

**CLIENTE:** GERDAU AÇOS LONGOS S.A.

**EQUIPAMENTO:** MOTOVIBRADOR MVL 1,8 CV - VI POLOS      **TAG:** MV11GRADEM2-AF

**APLICAÇÃO:** GRADE MESA 2

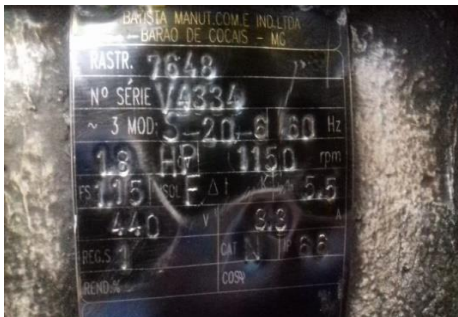
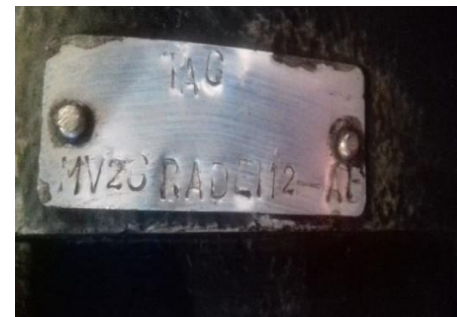
Placas de identificação. TAG com numeração diferente do código informado pelo cliente.

Conforme acordado com o cliente será adicionada TAG de identificação com o código informado: MV11GRADEM2-AF. Porém existe uma TAG com numeração diferente do código informado pelo cliente. Solicitamos que confirmem se o código da TAG existente será mantido ou alterado pelo código novo.

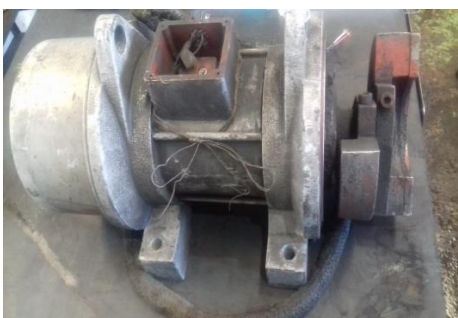
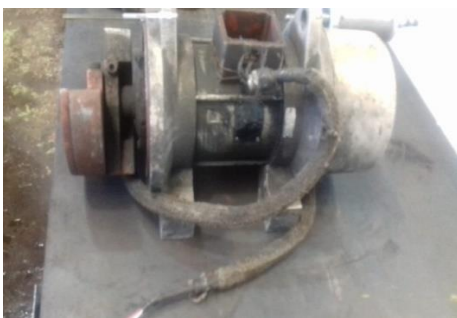
Aspecto físico lateral externo do equipamento: falta tampa da caixa de ligação.

Rebobinar bobinas do estator;  
Vedar parte interna da caixa de ligação com resina epóxi;  
Confeccionar tampa para caixa de ligação;  
Confeccionar tampa de proteção dos pesos;  
Confeccionar bucha do mancal LOA.

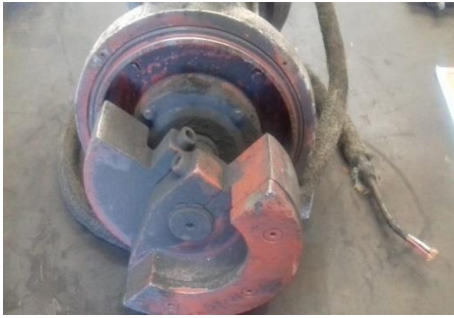
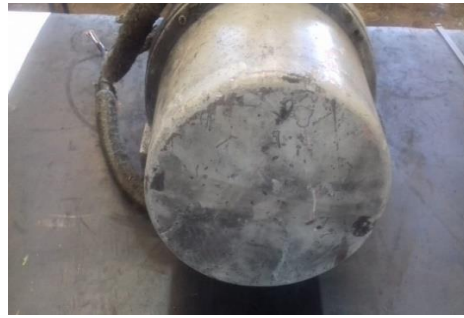
Aspecto físico lateral externo do motovibrador: falta tampa uma tampa de proteção dos pesos.

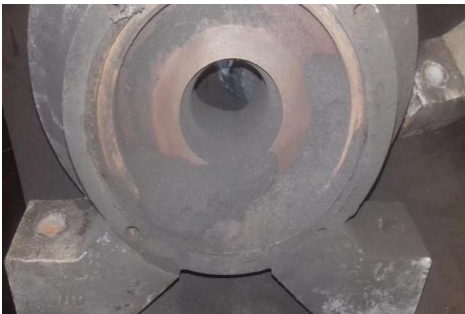
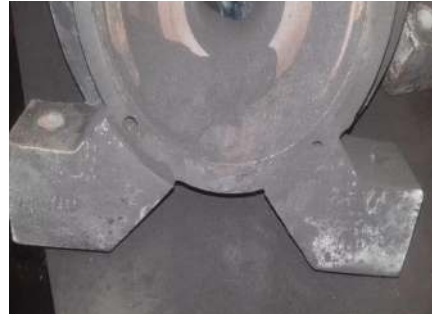
Aspecto físico das tampas (LA) e (LOA) do lado de dentro do motovibrador contaminadas por pó.

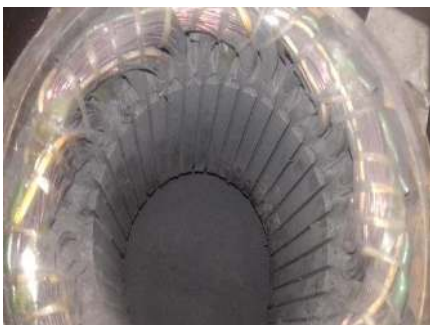
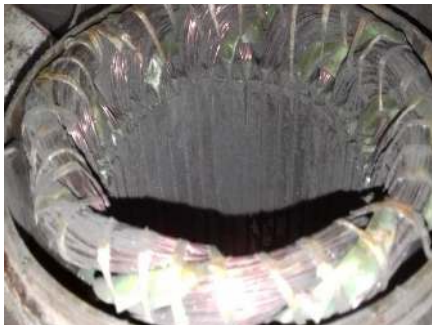
O enrolamento do estator apresenta com contaminação generalizada por pó. Resistência Ôhmica: fase R: 7,656Ω, fase S: 7,648Ω, fase T: 7,652Ω e Resistência de Isolação 2,70 GΩ.

Diante da severa contaminação por pó que o estator se encontra, não é possível realizar apenas a descontaminação por processo de manutenção básica. O indicado é realizar a rebobinagem, mesmo que o motor não esteja queimado. Essa contaminação sobre as bobinas, ocorreu pela vedação ineficiente na parte interna da caixa de ligação e deterioramento dos retentores. Para melhorias de vedação propomos vedar a parte interna da caixa de ligação com resina epóxi e troca dos retentores. Pelo fato do motor não ser nacional, propomos confeccionar a tampa da caixa de ligação e a tampa de proteção dos pesos. Para corrigir a medida do eixo (LOA) que está em desacordo com a norma, propomos reparar com processo de embuchamento. Demais peças faltantes ou danificadas serão adicionadas ou substituídas por novas.

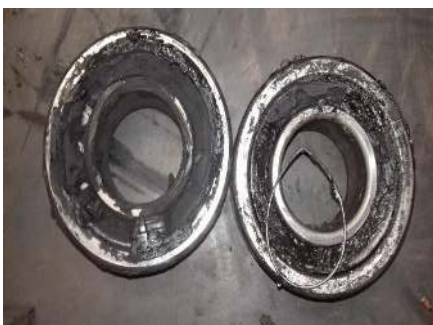
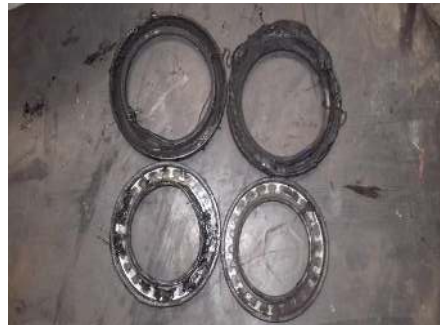
Rolamentos contaminados por pó com elementos rolantes travados.

Retentores BR 58x90x10mm e BR 74x100x10mm, deformados.

Dois rolamentos NJ2312C3;  
Dois retentores BR 58x90x10mm;  
Dois retentores BR 74x100x10mm;  
Dois anéis O'Ring 260x5mm;  
Uma placa borne M5.

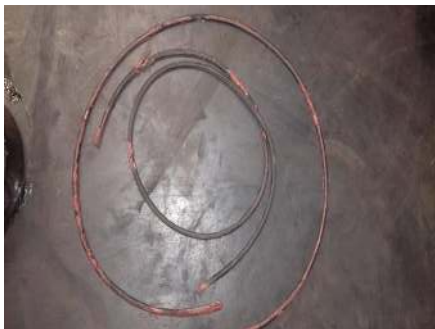
Foto 13

Anéis O'Ring de 260 x 5mm, deformados.

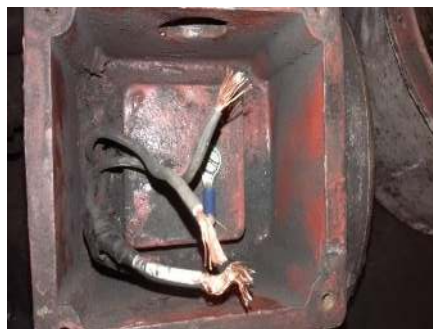
Foto 14

Dentro da caixa de ligação com vedação por silicone danificada e falta placa borne de ligação M5.

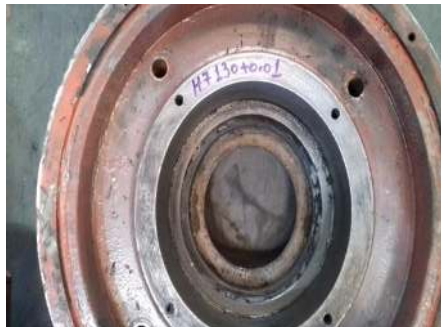
Foto 15

Tampa (LA) com medida da sede do rolamento dentro da norma. Norma aplicada 130 H7 de 0,000 até + 0,040. Encontrado: 130 + 0,010.

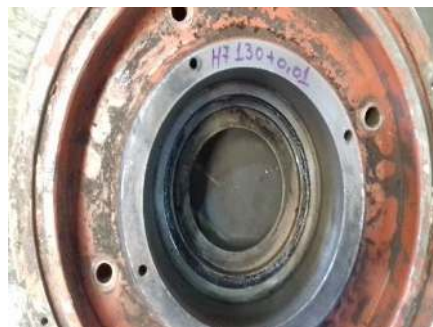
Foto 16

Tampa (LOA) com medida da sede do rolamento dentro da norma. Norma aplicada 130 H7 de 0,000 até + 0,040. Encontrado: 72 + 0,010.

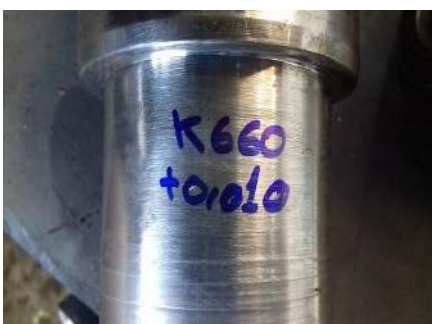
Foto 17

Eixo (LA) com medida da sede do rolamento dentro da norma. Norma aplicada 60 k6 de + 0,002 até + 0,021. Encontrado: 60 + 0,010.

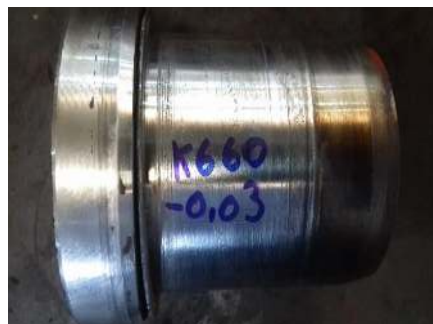
Foto 18

Eixo (LOA) com medida da sede do rolamento fora da norma. Norma aplicada 60 k6 de + 0,002 até + 0,021. Encontrado: 60 - 0,030.
